Klickande startmotor i TD5

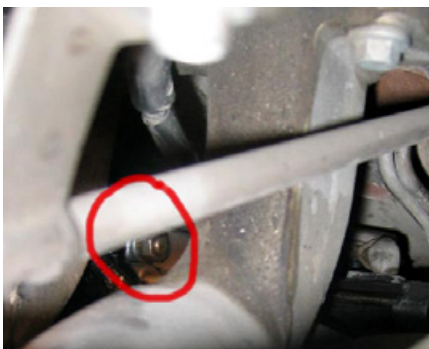
Enligt RAVE sitter motorn med 2 bolts och 1 nut, och nog kan man bli nuts alltid. På illustrationen ser det ju jätteenkelt ut men verkligheten är helt annan. De två bultarna (13 mm) var enkla att komma åt från undersidan men den övre muttern (15 mm) var värre.

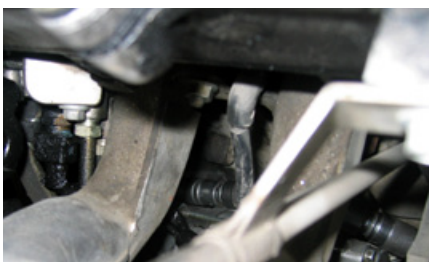
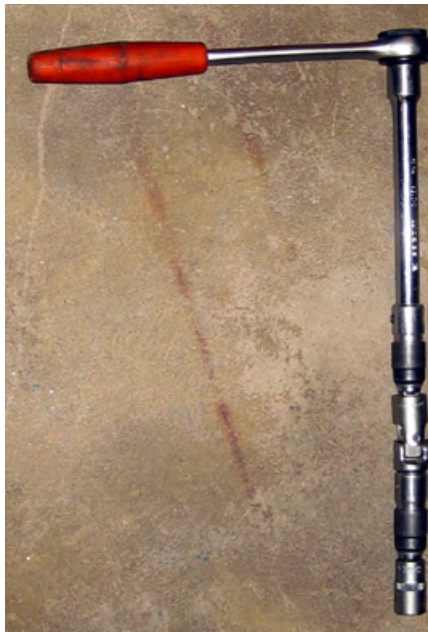
Efter att ha plockat bort den svarta kåpan på toppen så kan man få en glimt av muttern mellan insugningsrören.

Jag provade lednycklar, blocknycklar, ringnycklar med mera men med resultaten att nyckeln antingen föll ner eller så fanns det inget svängrum när man väl fått den på muttern.

Svavelosande besvärjelser över engelsk ingenjörskonst drogs, men så småningom fick problemet en lösning: Ett spårskafv med två förlängare och en led på mitten gick att trä in framifrån.

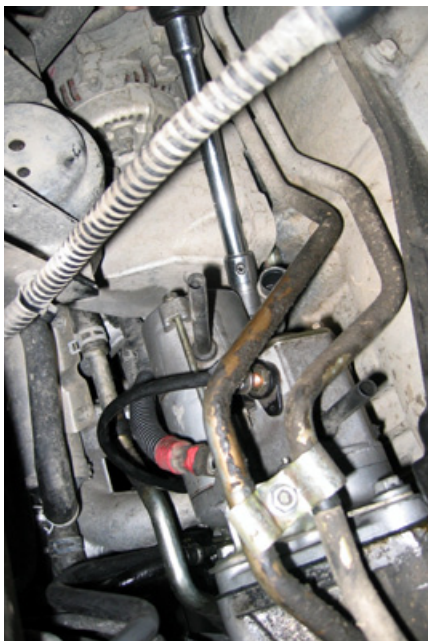
Startmotorn var nu lös och de där oljeledningarna till automaten jag oroat mig för var inget problem alls utan den gick att lirka ner ganska enkelt.

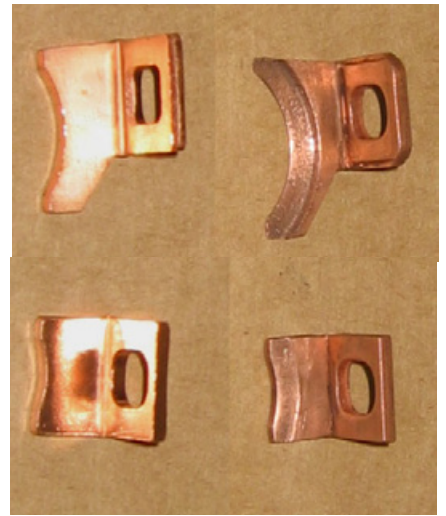
Locket på solenoiden sitter med tre små skruvar (8 mm) och sedan får man plocka bort polerna med 13 och 14 mm nycklar. Det är viktigt att brickor, o-ringar och plastbitar hamnar rätt när man monterar ihop så kolla hur de sitter när ni plockar isär dem.
