Renovera gångjärnen

Gångjärnen i Serie-bilar, 90 och 110 är väl närmast att betrakta som förbrukningsvara.

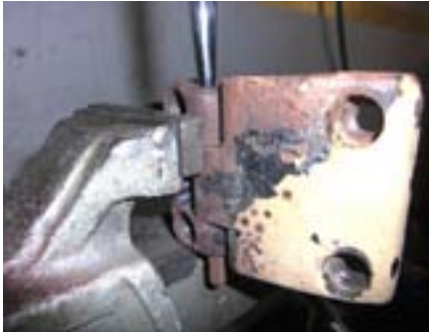
1. Ta loss gångjärnet från bilen och knacka ur sprinten. Ta inte bort den helt, utan låt den sticka upp en liten bit i den rörliga delen av gångjärnet.

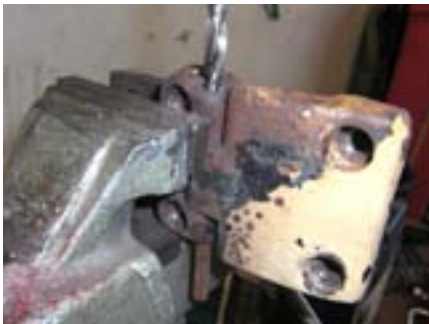
2. Borra upp hålet ovanifrån till 8 mm tills boret tar i sprinten. Jag har använt ett 8 mm borr, men det kan bli en aning glappt. Ett 7,9 mm kanske ger bättre passning eftersom det är svårt att borra stadigt med handbormaskin. Knacka sedan ur sprinten helt, ta loss den rörliga delen och borra helt igenom. På så sätt styrs boret rakt så gångjärnet fungerar utan att kärva.

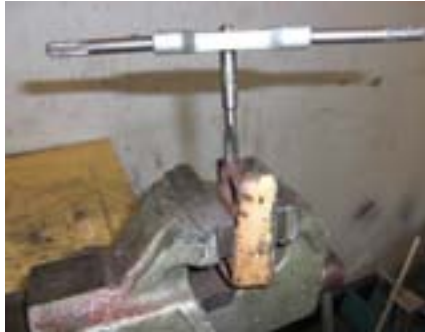
3. Gånga den undre delen M8. Hålet är redan lagom stort utan borring.

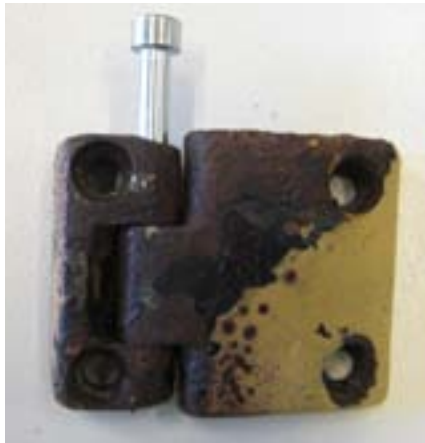
4. Sätt sedan i en M8 insexskruv ovanifrån. Denna ska ha en längd av 80 mm, då är den ogångade biten tillräckligt lång för att nå ner nästan hela vägen i den rörliga delen av gångjärnet. Hey presto - ett glappfritt dörrgångjärn! Och dessutom till ett försumbart pris.

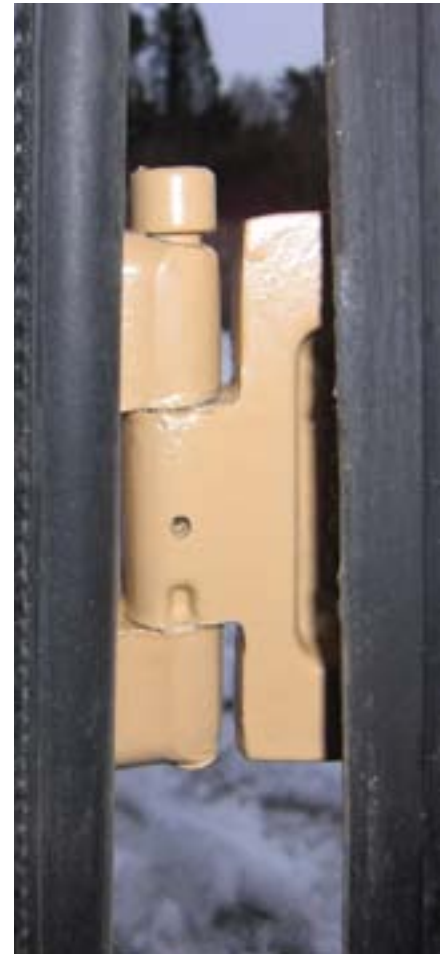
5. För att få smörjning dit där det behövs har flera tidigare monterat smörjnipllar. Jag valde att bara borra ett 2 mm hål i den rörliga delen, utifrån och in till sprinten, så jag kan pressa in fett med hjälp av en spets på fettsprutan. Det funkar också med olja från en vanlig smörjkanna av "bättre sort" om man försänker hålet lite grann med ett lite större borr.
