# Min bakända

*Jag har haft problem med min bakända, inte min lekamliga, utan den på min Range Rover -90.*

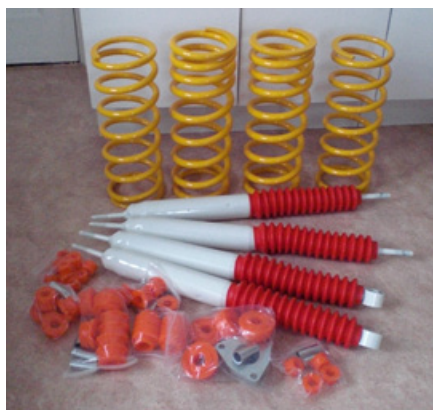
Symtomen har visat sig i att bakändan levtt sitt eget liv, och svängt lite som den själv velat. Speciellt när jag har kört med släp så har den gått åt ett håll när jag har accelererat och åt andra när jag släppt gasen. Det var bara att konstatera att bussningarna i radiusarms var slut. Då RR är 19år och har gått 18.500mil så tyckte jag att det kunde vara dax att byta fjädrar och dämpare samtidigt, så det var till att beställa och vänta på att få ett paket.

Efter en vecka kom delarna, nu var det bara att sätta i gång i garaget. Började med ena sidan bak, stötdämpare bort, inga problem att få loss nedre fjäderfästet med lite hjälp av svetsen. Upptäcker att fjädrarna är av cirka ett halvt varv i botten. Demon-

terade sedan radiusarm utan problem, där ser jag orsaken till självstyrningen, den främre bussningen glappade 4-5 mm i sitt fäste. Den främre var ingen svårighet att få bort, men den bakre satt som berget. På den med värme och sedan i pressen, då fick den allt ge sig.

Monterar de nya bussningarna, ny fjäder på plats, med hjälp av spännband så justerades axeln så att det gick smidigt att montera radiusarmen. Därefter monterades den nya stötdämparen.

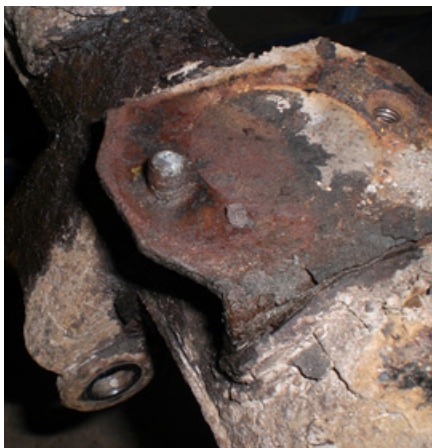
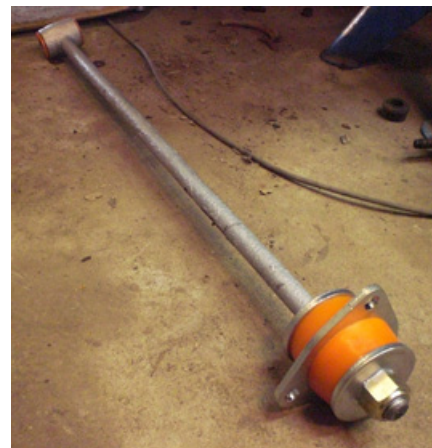
Den andra sidan gick i stort sett likadant, men med den skillnaden att trots att jag värmdde skruvarna

till nedre fjäder fästet, så gick naturligtvis en bit av. Det blev till att svetsa på en mutter ovanpå den resterande delen, sedan värma riktigt ordentligt tills det glöder, då kom den med ut till sist. Varför ska alltid den sista av bultar/skruvar trilskas?
